VLIV PORUCH SONDY SONOGRAFU NA KVALITATIVNÍ PARAMETRY ULTRAZVUKOVÉHO B-OBRAZU

Jaromír Vachutka¹, Ladislav Doležal^{1,2}

¹Ústav lékařské biofyziky, Lékařská fakulta, Univerzita Palackého v Olomouci, ČR

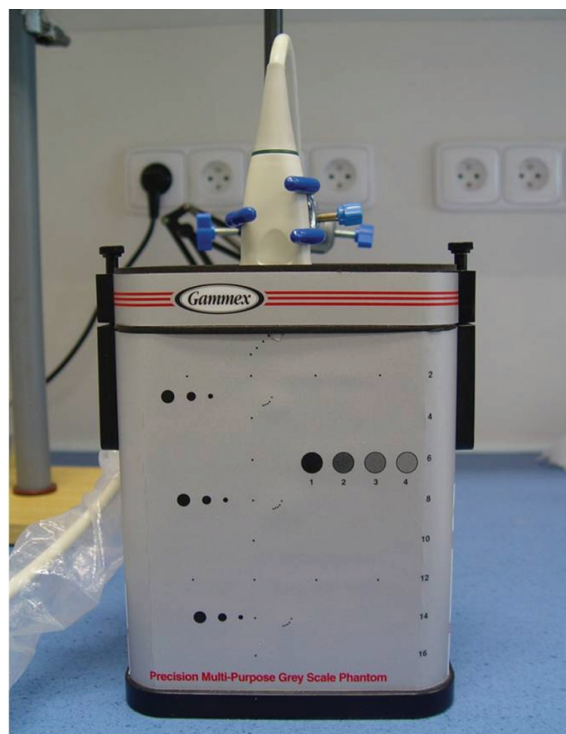
Kvalitativní parametry ultrazvukových B-obrazů byly měřeny s využitím standardního ultrazvukového fantomu Gammex RMI 403GS LE (Obr. 2).

Obr. 2: Fantom Gammex RMI 403GS LE.

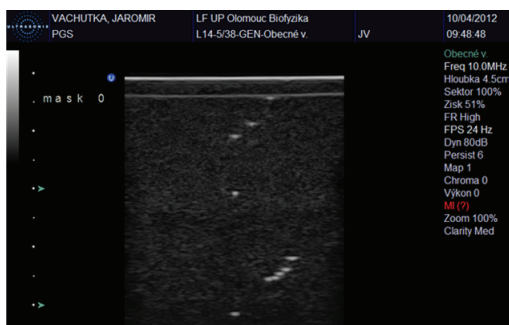
Pomocí sondy nepoškozené a sondy s různým stupněm simulovaného poškození (1–20 vypnutých měničů) jsme vytvářeli obrazy jednotlivých cílů fantomu. Při měření s nepoškozenou sondou jsme optimalizovali parametry ultrazvukového systému pro získání co nejkvalitnějšího obrazu (především jsme umístili ohniskovou oblast do hloubky, ve které se nacházely měřené cíle, a ovladače pro časové řízení zisku jsme nastavili tak, aby průměrný stupeň šedi pozadí obrazu byl ve všech hloubkách stejný). Obr. 4 ukazuje příklad získaného ultrazvukového B-obrazu.

Obr. 4: Ultrazvukový B-obraz fantomu.

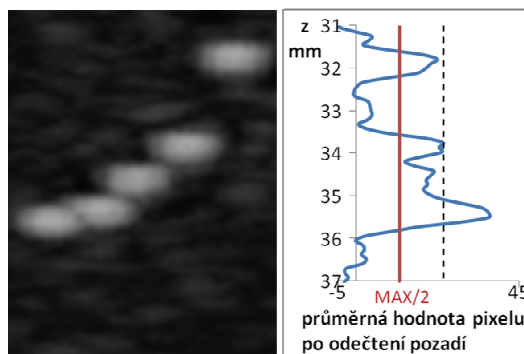
Axiální rozlišení se u použitého fantomu určuje prostřednictvím sady 5 bodových cílů, které jsou od sebe v axiálním směru vzájemně vzdáleny o 2 mm, 1 mm, 0,5 mm a 0,25 mm. Axiální rozlišení je potom dáno nejmenší vzdáleností, která umožní, aby byly dva sousední body rozlišitelné. Pro objektivní určení axiálního rozlišení jsme v ultrazvukovém obraze vybrali pás široký 71 pixelů procházející svisle celým obrazem, který obsahoval všech 5 cílů. V rámci tohoto pásu jsme zprůměrovali hodnoty stupně šedi u pixelů, které ležely ve stejných řádcích. Tím jsme získali závislost průměrné hodnoty stupně šedi na vertikální poloze v obraze, kterou jsme ztotožnili s osou z. V rámci tohoto profilu jsme potom v oblastech neobsahujících žádné cíle určili průměrnou hodnotu pozadí, kterou jsme následně odečetli od jednotlivých hodnot profilu. Obr. 5 ukazuje zvětšenou část B-obrazu obsahující příslušnou skupinu cílů fantomu a odpovídající část vypočteného profilu po odečtení pozadí.

Obr. 5: Určení axiálního rozlišení.

Dva body jsme považovali v axiálním směru za vzájemně rozlišitelné, pokud vypočtená hodnota profilu (po odečtení pozadí) mezi těmito body poklesla alespoň na jednu polovinu oproti maximum profilu odpovídajícím jednotlivým bodovým cílům (v obrázku označeno MAX/2).

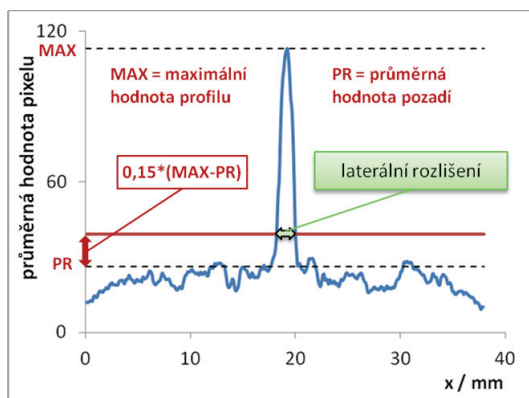
Laterální rozlišení se určuje pomocí jednotlivých bodových cílů, které se nacházejí v různých hloubkách pod povrchem fantomu. Laterální rozlišení jsme určovali v hloubce 20 mm a v hloubce 40 mm. Standardně se laterální rozlišení určuje jako šířka obrazu bodového cíle měřená pomocí kaliperu ultrazvukového systému. Pro přesnější změření šířky obrazu cíle jsme v ultrazvukovém obraze vybrali pás

široký 7 pixelů procházející vodorovně celým obrazem v hloubce odpovídající poloze cíle. V rámci tohoto pásu jsme zprůměrovali hodnoty stupňů šedi u pixelů, které ležely ve stejných sloupcích, čímž jsme získali závislost průměrné hodnoty stupně šedi na horizontální poloze v obraze, kterou jsme ztotožnili s osou x . V tomto profilu jsme šířku obrazu bodového cíle určovali jako šířku maxima odpovídajícího danému bodu v 15 % jeho výšky, což při použitím zpracování obrazu dobře odpovídá zrakovému vjemu. Schematicky je měření laterálního rozlišení ukázáno na Obr. 6.

Obr. 6: Určení laterálního rozlišení.

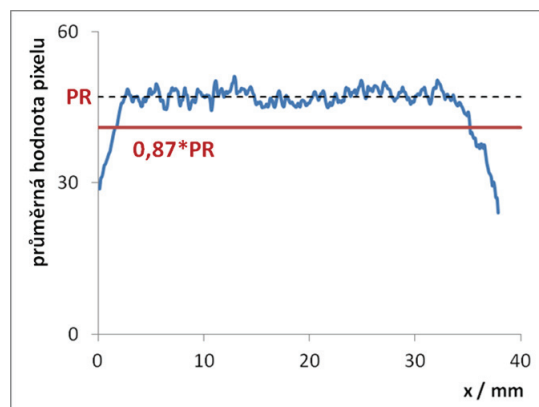
Stanovení uniformity obrazu vychází z předpokladu, že v oblastech fantomu, kde se nevyskytují žádné cíle, by měl být průměrný stupeň šedi v jednotlivých sloupcích nebo řádcích pixelů stejný. Uniformitu obrazu jsme hodnotili pouze v horizontálním směru, protože u dané poruchy sondy nebyla ztráta uniformity ve vertikálním směru očekávána. V ultrazukovém obraze jsme tedy vybrali oblast širokou 141 pixelů procházející vodorovně celým obrazem, která neobsahovala žádné cíle. V rámci této oblasti jsme zprůměrovali hodnoty stupňů šedi u pixelů, které ležely ve stejných sloupcích, čímž jsme získali závislost průměrné hodnoty stupně šedi na horizontální poloze v obraze (opět ztotožněna s osou x). V rámci získaného profilu jsme určili průměrnou hodnotu (v obrázku označena PR) a hledali jsme oblasti, ve kterých hodnota poklesla pod hladinu 87 % průměrné hodnoty, jak ukazuje Obr. 7. Hladina 87 % průměrné hodnoty byla určena experimentálně tak, aby metoda pro určování ztráty uniformity byla co nejcitlivější, ale zároveň aby nedocházelo k falešně pozitivním výsledkům. V případě, že byla nalezena oblast, kde došlo ke ztrátě uniformity obrazu, určovali jsme dále šířku oblasti se sníženou citlivostí (Obr. 8).

Obr. 7: Hodnocení uniformity obrazu.

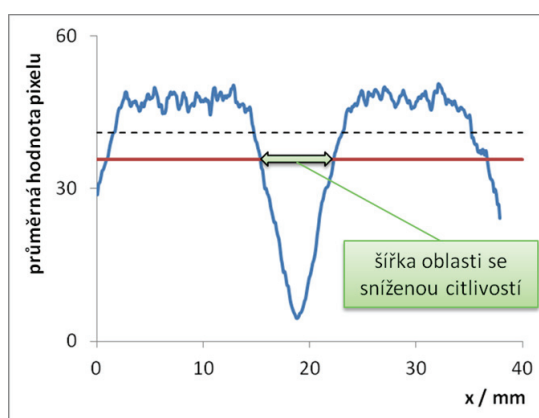
Obr. 8: Určení šířky oblasti se sníženou citlivostí.

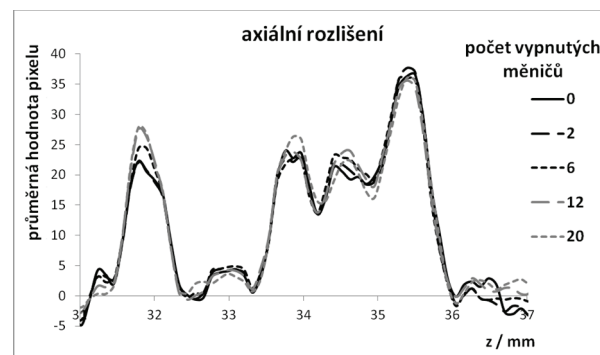
Obr. 9 ukazuje vybrané profily vypočtené z části ultrazukového obrazu obsahující cíle pro určení axiálního rozlišení.

Obr. 9: Axiální rozlišení – vypočtené profily po odečtení pozadí.

Z grafu je patrné, že u nepoškozené sondy byly bezpečně rozeznatelné bodové cíle vzdálené o 2 mm. Cíle vzdálené v axiálním směru o 1 mm byly na hranici rozlišitelnosti a ostatní cíle byly vzájemně nerozlišitelné. Můžeme tedy konstatovat, že axiální rozlišení je u námi použité sondy při daném nastavení parametrů ultrazvukového systému přibližně 1 mm. Na obrázku si dále můžeme povšimnout, že pro sondy s různě závažným simulovaným poškozením se vypočtené profily prakticky neliší od profilu vypočteného pro sondu nepoškozenou. Axiální rozlišení není tedy tímto typem poruchy sondy téměř vůbec ovlivněno.

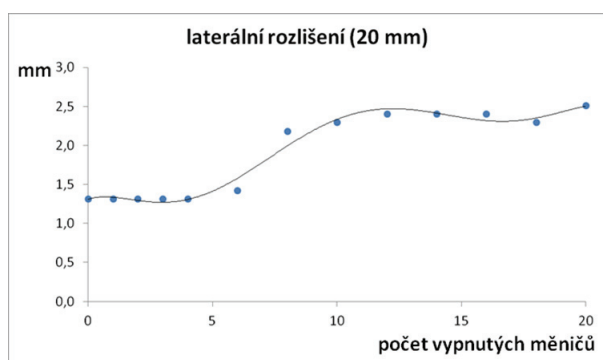
Závislost laterálního rozlišení na počtu vypnutých měničů je pro hloubku 20 mm pod povrchem fantomu vynesena v grafu na Obr. 10 a pro hloubku 40 mm pod povrchem fantomu v grafu na Obr. 11.

Obr. 10: Laterální rozlišení v hloubce 20 mm – závislost na počtu vypnutých měničů.

Vidíme, že u nepoškozené sondy je laterální rozlišení v hloubce 20 mm rovno 1,3 mm. V případě 6 a méně vypnutých měničů nedochází k výrazné změně tohoto parametru. U 8 vypnutých měničů jsme ovšem zjistili skokové snížení laterálního rozlišení a u 20 vypnutých měničů jsme určili jeho hodnotu na 2,5 mm, což oproti nepoškozené sondě odpovídá změně o 91 %.

Změny laterálního rozlišení v důsledku rostoucího počtu vypnutých měničů úzce souvisí se změnami profilu ultrazvukového paprsku. Snížení laterálního rozlišení odpovídá rozšíření ultrazvukového paprsku v laterálním směru. Weigang et al. experimentálně prokázali, že toto rozšíření paprsku je způsobeno relativním nárůstem amplitudy tzv. postranních laloků oproti hlavnímu laloku paprsku [10]. Zároveň však s rostoucím počtem vypnutých měničů dochází ke snížení amplitudy hlavního laloku a tím i ke snížení citlivosti ultrazvukového systému. Kombinace obou uvedených jevů může paradoxně vést v případě menšího počtu vypnutých měničů ke zlepšení laterálního rozlišení, jak ukazují výsledky naměřené v hloubce 40 mm.

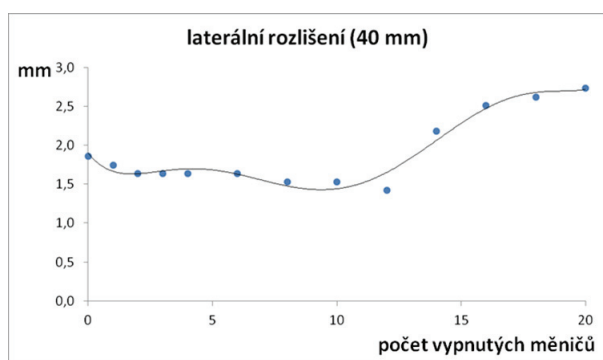
Obr. 11: Laterální rozlišení v hloubce 40 mm – závislost na počtu vypnutých měničů.

V hloubce 40 mm pod povrchem modelu jsme pozorovali podobnou závislost laterálního rozlišení na počtu vypnutých měničů. U nepoškozené sondy dosahovalo laterální rozlišení hodnoty 1,9 mm, v případě 12 a méně vypnutých měničů nedocházelo k jeho výraznější změně a pro 20 vypnutých měničů jsme jeho hodnotu určili na 2,7 mm, což odpovídá změně o 47 %. Z naměřených dat můžeme usoudit, že změna laterálního rozlišení je tím výraznější, čím lépe je paprsek u nepoškozené sondy fokusován (v našem případě v hloubce 20 mm).

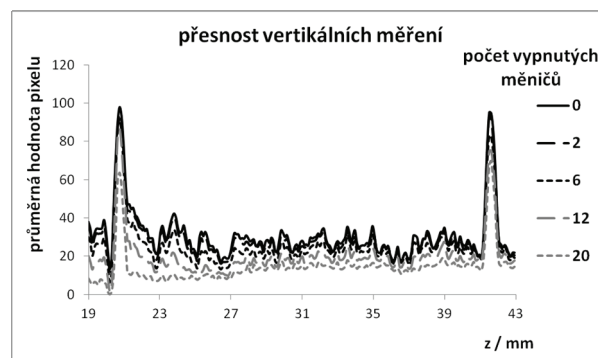
Obr. 12 ukazuje vybrané profily, pomocí kterých jsme určovali vzdálenost bodových cílů ve vertikálním směru.

Obr. 12: Přesnost vertikálních měření – vypočtené profily.

Z obrázku je jasně patrné, že poloha maxim odpovídajících obrazům bodových cílů se v závislosti na rozsahu simulované závady nemění. Přesnost vertikálních měření tedy není tímto typem poruchy sondy prakticky vůbec ovlivněna. Deklarovaná vzdálenost použitých cílů je pro daný model 1,94 cm, pomocí naší metody zpracování obrazu jsme naměřili vzdálenost 2,08 cm. Maximální změna polohy, kterou se nám během všech měření podařilo určit, odpovídala rozměru jednoho pixelu, tedy 109 μm .

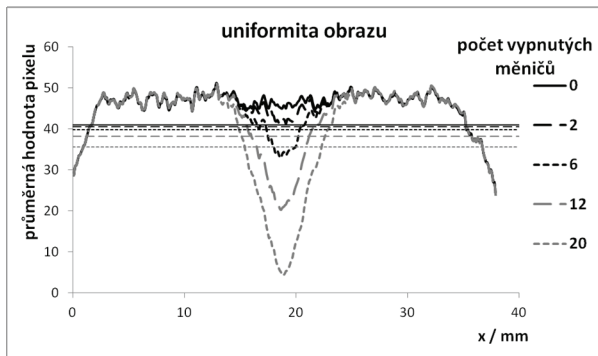
Do grafu na obr. 13 jsou vyneseny vybrané profily, ze kterých jsme určovali vliv vypnutých měničů na uniformitu obrazu. V grafu jsou také zahrnuty hladiny, které sloužily k rozlišení oblastí se sníženou citlivostí a k případnému určení jejich šířky. Závislost šířky oblasti se sníženou citlivostí na počtu vypnutých měničů je vynesena v grafu na Obr. 14.

Obr. 13: Uniformita obrazu – vypočtené profily.

Výsledky měření ukazují, že vliv zkoumané poruchy sondy na uniformitu obrazu je mnohem výraznější než u ostatních hodnocených parametrů. Oblast se sníženou citlivostí se nám při daném nastavení ultrazukového přístroje podařilo detekovat již v případě 3 vypnutých měničů, přičemž pouhým okem jsou změny v ultrazukovém obraze jasně zřetelné až od 6 vypnutých měničů.

Pokud bychom tedy chtěli fantomová měření využít pro zjišťování poruch sondy, jeví se určování ztráty uniformity obrazu jako nejspolehlivější metoda. Postup výpočtu profilu je totiž velmi jednoduchý a metoda je dostatečně citlivá i v případě malého počtu nefunkčních měničů. Podařilo se nám prokázat, že při vhodném nastavení ultrazukového systému lze ztrátu uniformity obrazu detekovat již při jediném vypnutém měnič. Metoda je podle našich zjištění nejcitlivější v případě, že se ohnisko sondy nachází mimo zkouma-

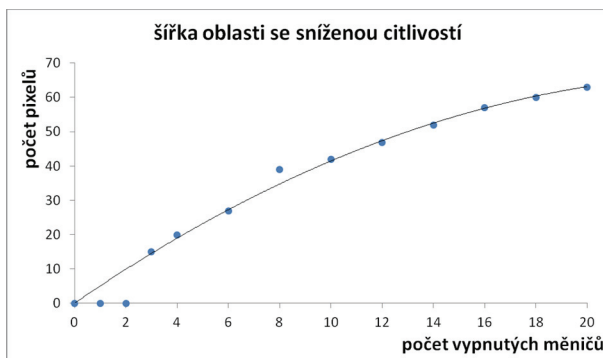
Obr. 14: Šířka oblasti se sníženou citlivostí – závislost na počtu vypnutých měničů.
